## **Porovnanie produktov a nákladov na opravu: Diely karosérie Golf VII – crash test**

## Oprava po nehode s neoriginálnymi dielmi: Skutočne výhodný je iba Originál.

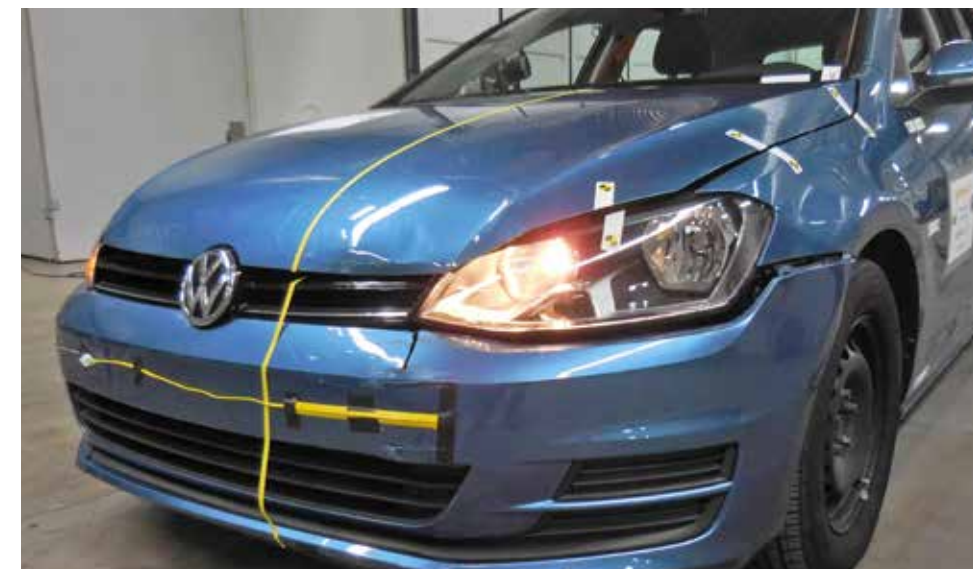
Golf VII vybavený Originálnymi dielmi po crash teste.

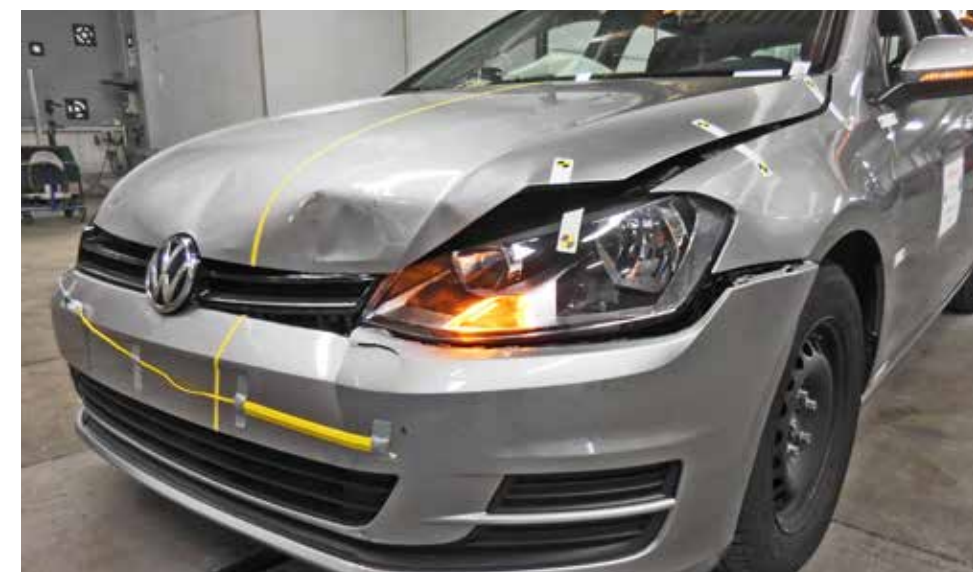
Už na prvý pohľad bolo zjavné, že Golf VII vybavený dielmi IAM bol viac poškodený, čo naznačuje výrazné kvalitatívne rozdiely oproti Originálnym dielom.

Golf VII vybavený dielmi IAM po crash teste.

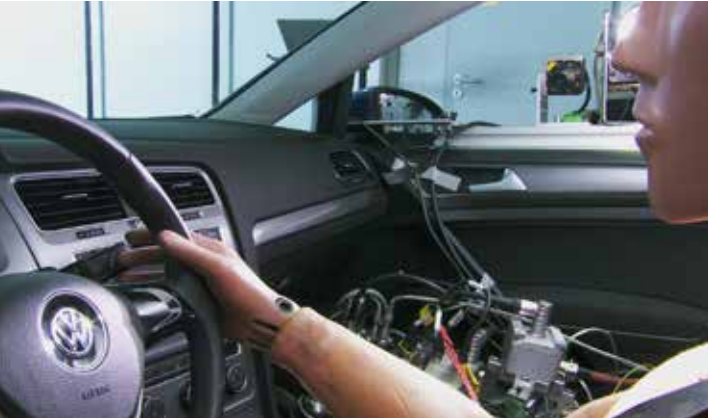
Interiér Golf VII s Originálnymi dielmi po crash teste. Airbag neaktivovaný.

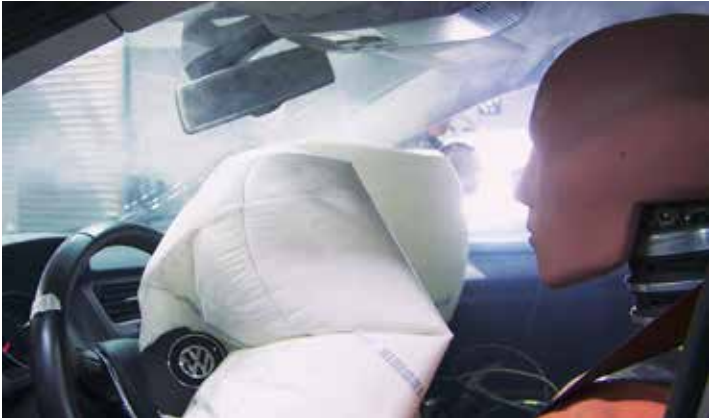
Interiér Golf VII s dielmi IAM po crash teste. Airbag aktivovaný.

Pri testovanom produkte IAM tieto odchýlky viedli k výrazne horším deformačným vlastnostiam priečneho nosníka. Dôsledkom je, že pri crash teste nedokáže v dostatočnej miere absorbovať energiu nárazu, takže testovacie vozidlo bolo silne poškodené a dokonca sa aktivovali airbagy.

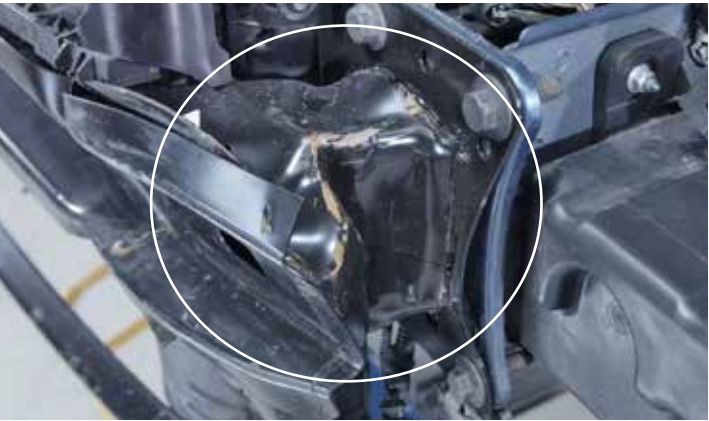
- Premeranie crash boxu: predtým 114 mm, potom 77 mm

Golf VII s Originálnymi dielmi. Crash box po náraze stlačený o 37 mm.

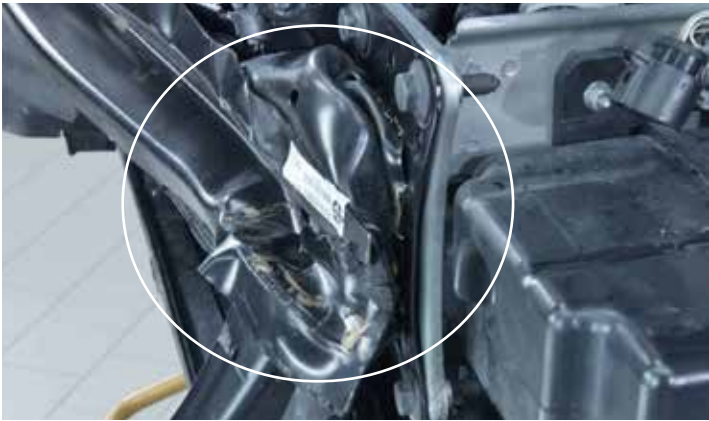
- Premeranie crash boxu: predtým 114 mm, potom 34 mm

Golf VII s dielmi IAM. Crash box po náraze stlačený o 80 mm.

V oblasti crash boxu má testovaný priečny nosník IAM výrobcu Yih Sheng hrúbku materiálu iba 65 % Originálneho dielu. Ešte výraznejší je rozdiel v pevnosti priečneho nosníka: kým Originálny diel dosahuje hodnotu 1 400 Megapascalov (N/mm<sup>2</sup>), testovaný diel IAM iba 300 Megapascalov (N/mm<sup>2</sup>), teda približne 21 %. Okrem toho testovaný priečny nosník v oblasti crash boxu nemal bodové zvary, ale iba zvary v ochrannnej atmosfére, ktoré mali kompenzovať nedostatočnú rozmerovú presnosť jednotlivých častí.

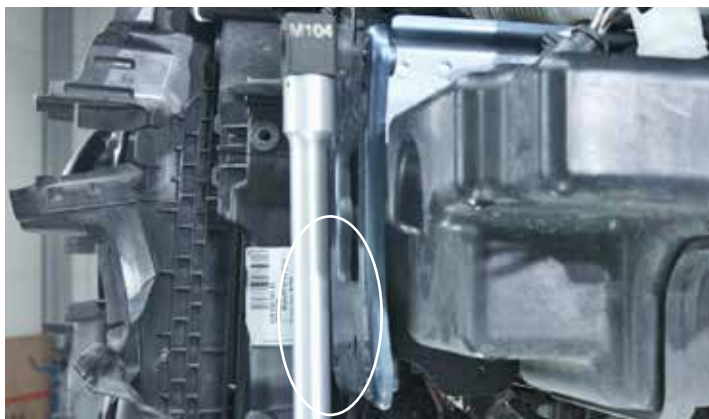
Golf VII s Originálnymi dielmi. Príruba po crash teste: nie je potrebné nijaké vyrovňovanie.

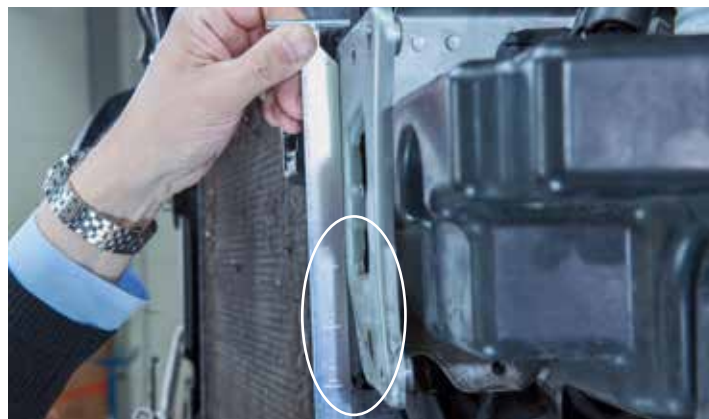
Golf VII s dielmi IAM. Príruba po crash teste: vyrovňovanie je potrebné.

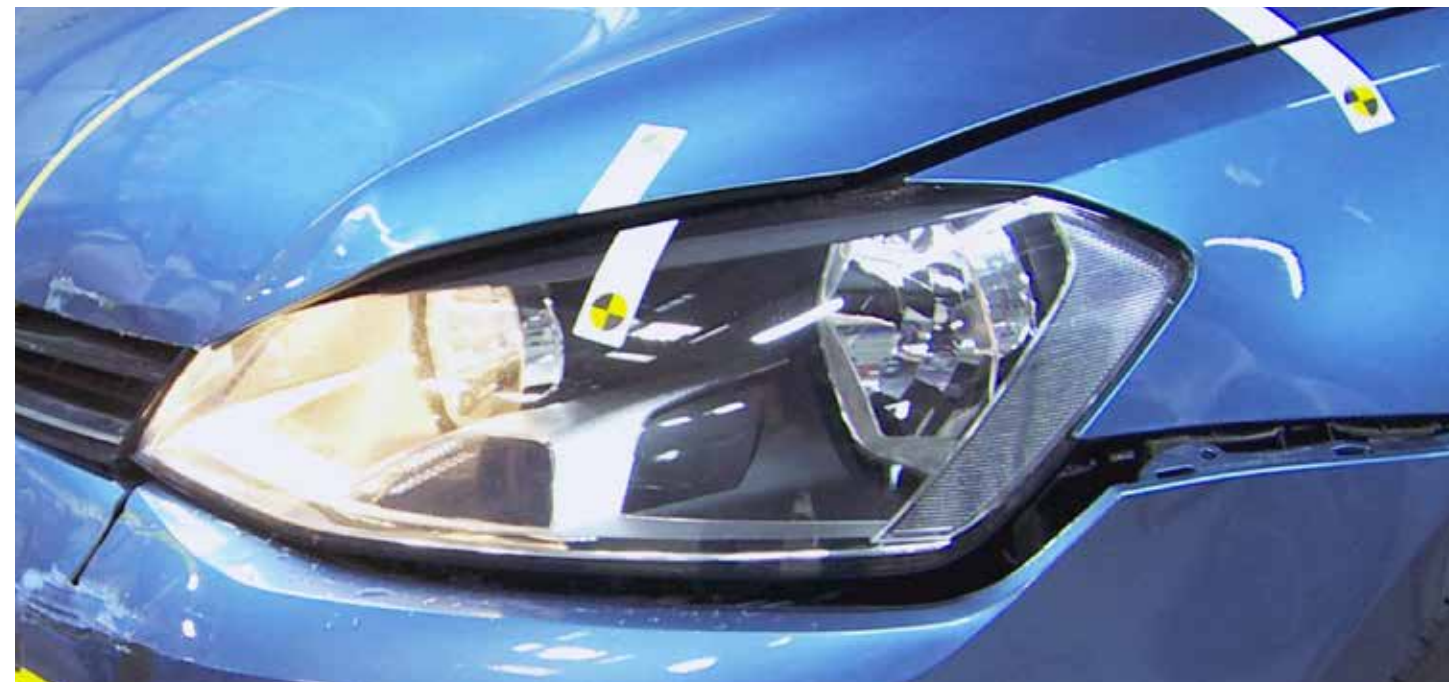
Golf VII s Originálnymi dielmi. Deformácie po crash teste.

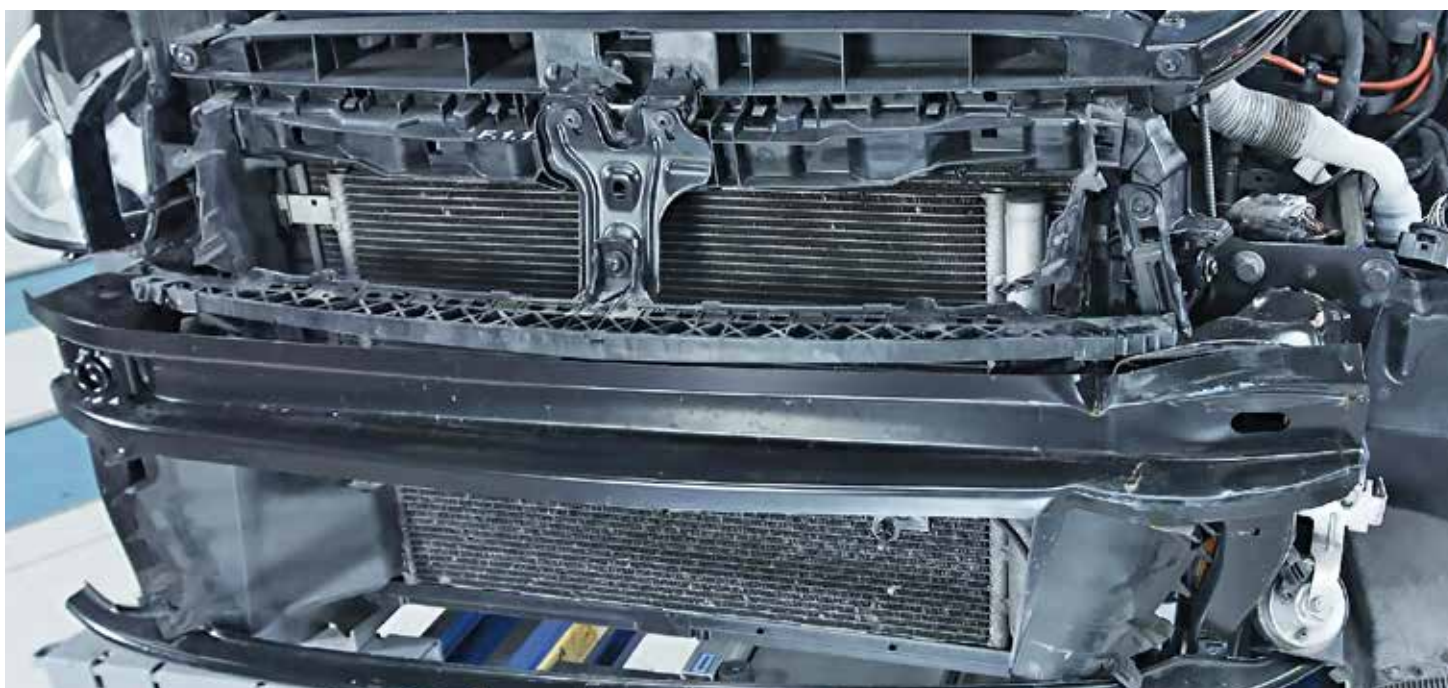
- Poškodenie prednej časti
- Kapota motora, pánty kapoty
- Nárazník, predná maska a mriežka nárazníka
- Výstuha predného nárazníka
- Vedenie vzduchu k chladiču
- Ľavý svetlomet
- Ľavý blatník
- Zväčšenie medzery medzi ľavým blatníkom a nárazníkom
- Zámok prednej kapoty

Golf VII s Originálnymi dielmi. Poškodenie prednej časti po crash teste.

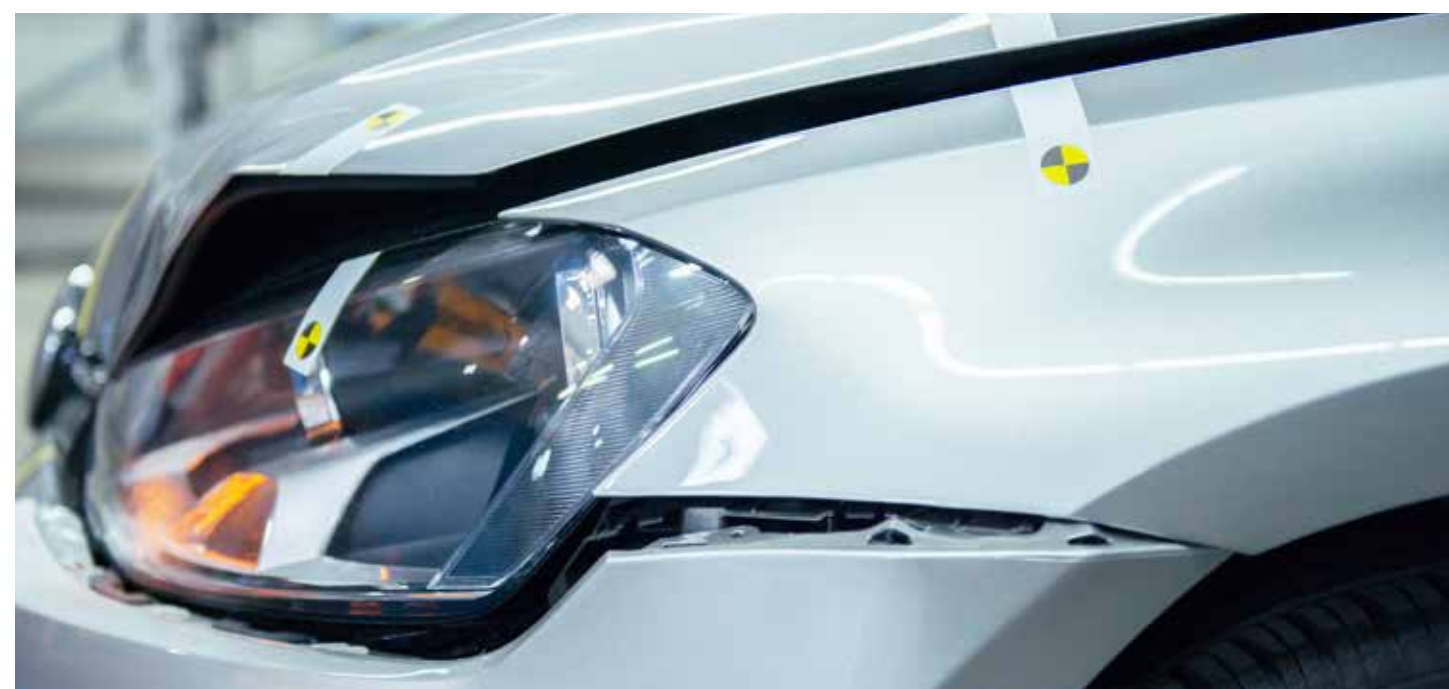
Golf VII s dielmi IAM. Deformácie po crash teste.

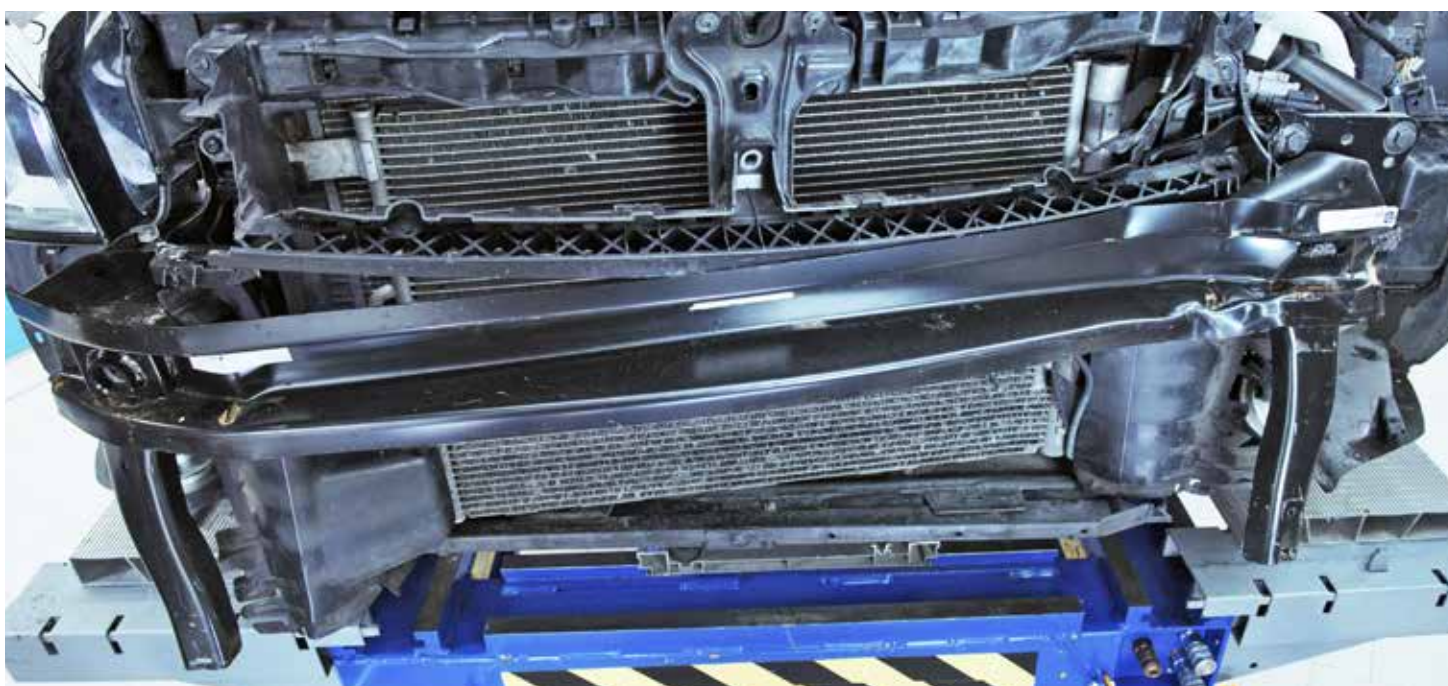
- Poškodenie prednej časti
- Kapota motora, pánty kapoty
- Nárazník, predná maska a mriežka nárazníka
- Výstuha predného nárazníka
- Vedenie vzduchu k chladiču, poškodené vedenie k vzduchovému filtru aj jeho obal
- Ľavý svetlomet
- Ľavý blatník
- Zväčšenie medzery medzi ľavým blatníkom a nárazníkom
- Nerovnomerná medzera medzi ľavým blatníkom a dverami
- Menšia medzera medzi pravým blatníkom a kapotou
- Zámok prednej kapoty
- Aktivovaný airbag vodiča, spolujazdca a kolenný airbag
- Poškodené čelné sklo, poškodená prístrojová doska
- Poškodenie laku na dverách vodiča a pravom blatníku
- Poškodená príruha ľavého predného nosníka

Golf VII s dielmi IAM. Poškodenie prednej časti po crash teste.

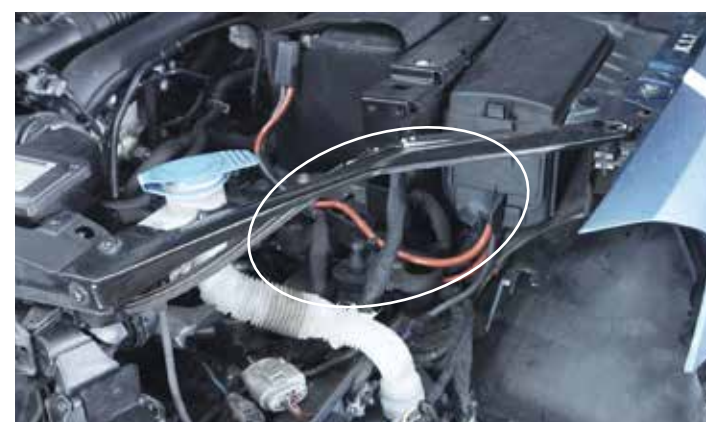
Golf VII s Originálnymi dielmi. Držiak prednej masky po crash teste: mierne ohnutý.

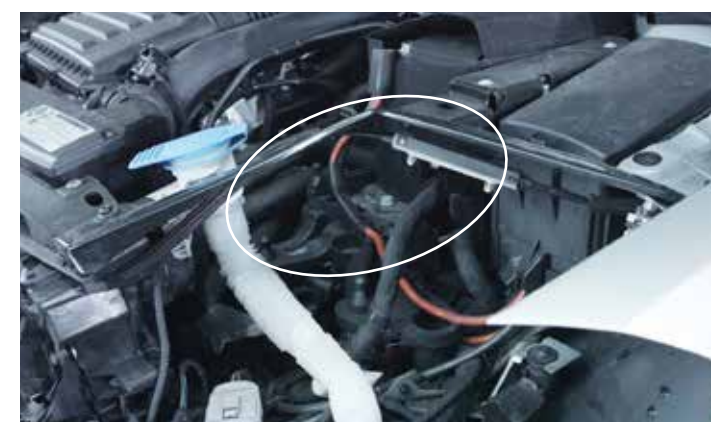
Golf VII s dielmi IAM. Držiak prednej masky po crash teste: silne ohnutý.

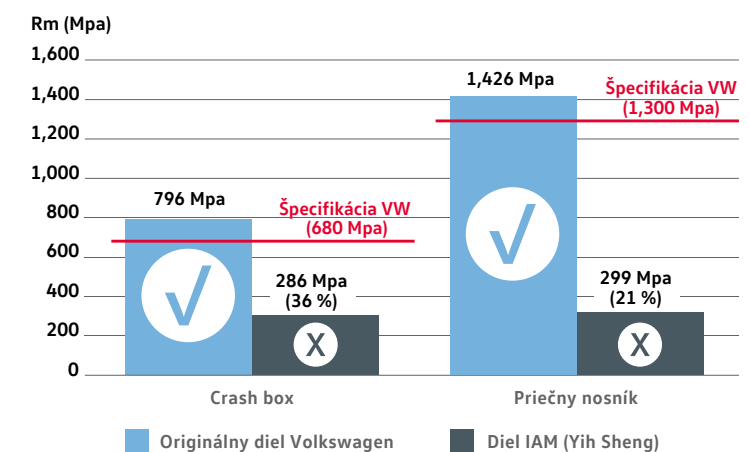
### Pevnosť v ťahu priečneho nosníka

- Testovaný crash box IAM mal iba 36 % pevnosti v ťahu Originálneho crash boxu (viď graf)
- Testovaný priečny nosník IAM mal dokonca iba 21 % pevnosti v ťahu Originálneho nosníka (viď graf)

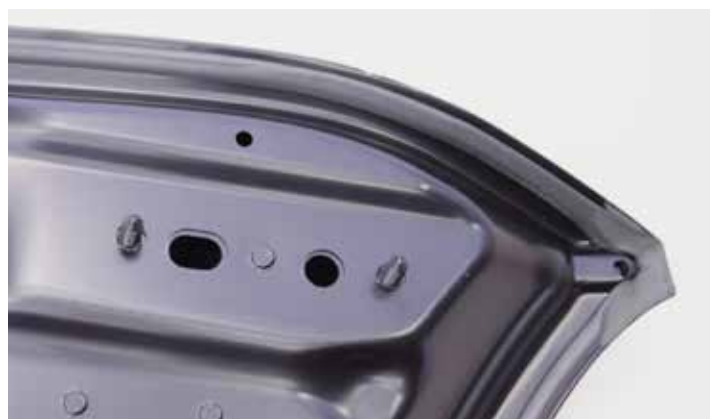
Originálna kapota motora Volkswagen s utesnením falcu.

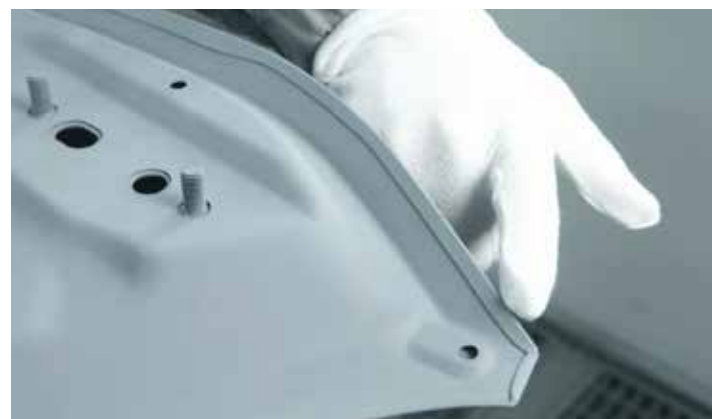
Aj utesnenie falcov bolo nedostatočné, následkom čoho môže vlhkosť vniknúť medzi vonkajší plech a konštrukciu kapoty a spôsobiť tak koróziu falcov. Okrem toho sa tým znižuje pevnosť kapoty motora, čo môže negatívne ovplyvniť pevnosť štruktúry karosérie pri náraze veľkou rýchlosťou.

- Chýbajúca zinková vrstva (korózia)
- Nijaké utesnenie falcu
- Nečisté zlepenie vonkajšieho plechu a rámu

Kapota motora IAM výrobcu Tong Yang Group bez utesnenia falcu.

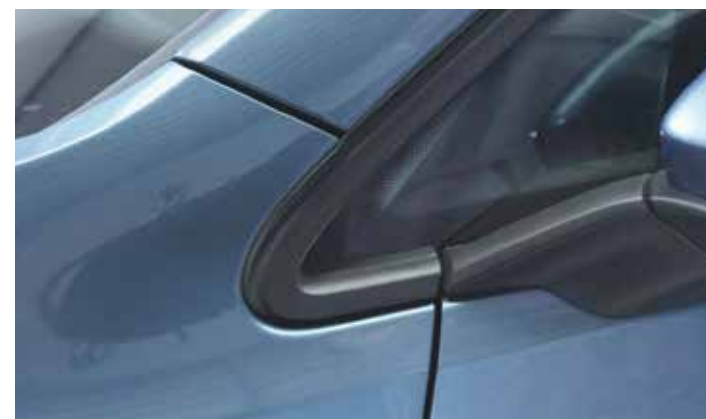
Originálny blatník Volkswagen.

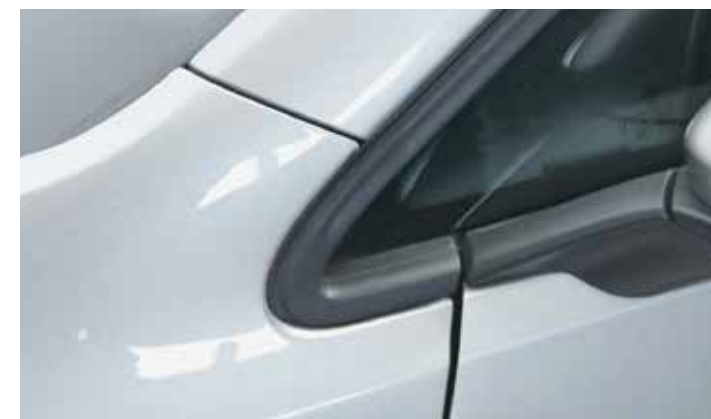
Testovaný blatník mal vo všetkých oblastiach (predný stĺpik, dvere, kapota motora) nedostatočnú rozmerovú presnosť, mal ostré hrany a zvlnené upevňovacie lemy. Okrem toho nebol blatník pozinkovaný, čo prináša riziko vzniku korózie. Okrem toho bol diel IAM o 20 % ťažší ako Originálny diel. Tým sa zvyšuje spotreba paliva a emisie CO<sub>2</sub>, nezvyšuje sa však pevnosť blatníka, ako ukázala skúška pevnosti v ťahu. Preto testovaný diel IAM v konečnom dôsledku neprináša nijakú cenovú výhodu pre poisťovňu či pre majiteľa vozidla.

- Zlá rozmerová presnosť a tým vyššie náklady na montáž
- Nijaké pozinkovanie (korózia)
- Ostré hrany
- Zvlnené upevňovacie lemy
- O 20 % ťažší ako Originálny diel

Blatník IAM výrobcu Gordon.

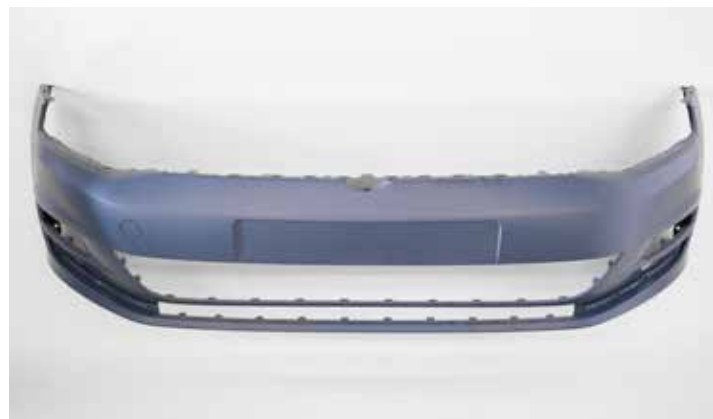
Originálny kryt nárazníka Volkswagen so základným náterom.

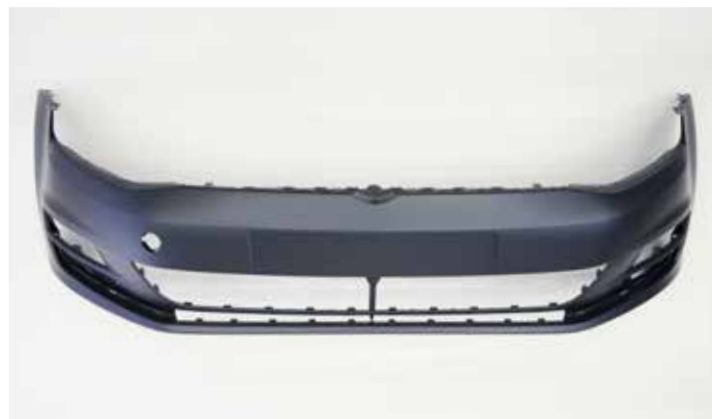
Plastový kryt nárazníka bol o 10 % ľahší ako Originálny diel a mal ostré hrany. Aj zlé začistenie hrán svedčilo o nie veľmi precíznej výrobe. Predovšetkým ale na tomto diele chýbal základný náter (primer). Preto laky držia oveľa horšie na povrchovej ploche krytu nárazníka, čo má negatívny vplyv na vzhľad vozidla a tým aj na udržanie jeho hodnoty.

- Absorpcia energie nárazu pri nehode o 50 % menšia ako pri Originálnom diele
- O 10 % ľahší ako Originálny diel
- Ostré hrany
- Zlé začistenie hrán
- Chýbajúci základný náter pre lakovanie

Kryt nárazníka IAM výrobcu I.S.A.M. S.p.A. bez základného náteru.
