## **Porovnávací test Originálnych dielov karosérie Volkswagen – výstuha predného nárazníka**

## Kvalita sa presadí aj sama: Medzinárodný porovnávací test dielov karosérie – výstuha predného nárazníka

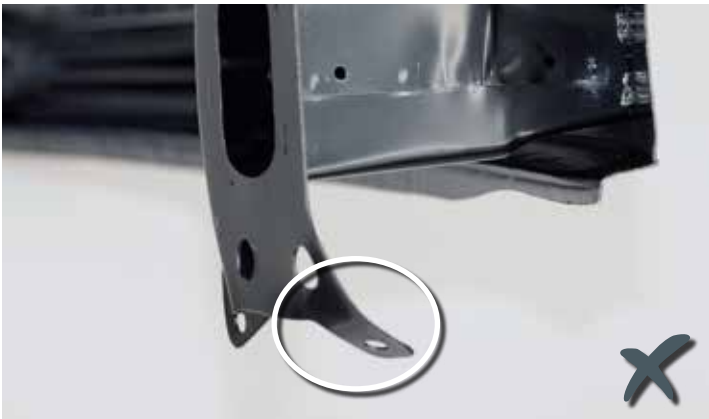
Pokrivené upevňovacie otvory pre skrutky boli viditeľné už pri prvotnej vizuálnej kontrole. Tu na príklade výrobcu YP, Taiwan.

- Zvary boli kratšie, nerovnomernejšie alebo iba bodové.
- Pri Originálnom diele je crashbox vo vnútri zvarený s priečnym profilom, tieto zvary chýbali na všetkých konkurenčných produktoch.
- Na crashboxe sa líšilo množstvo zvarov, ich kvalita nebola rovnaká.
- Upevňovacie otvory pre skrutky boli často ohnuté a tvarované plechy boli zvlnené.

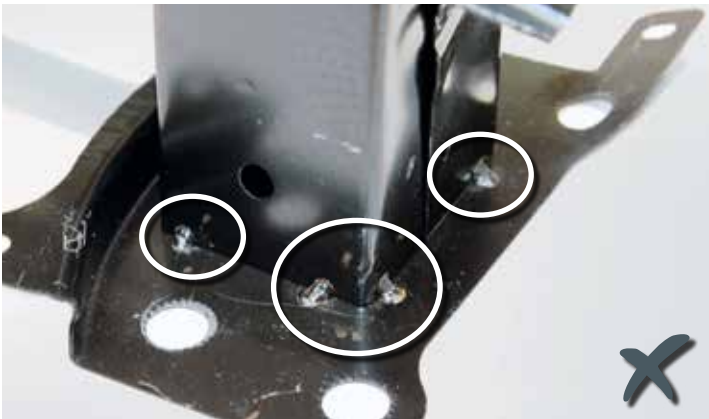
Iba bodové zvary namiesto súvislého zvaru. Tu na príklade výrobcu I.S.A.M. S.p.A., Taliansko.

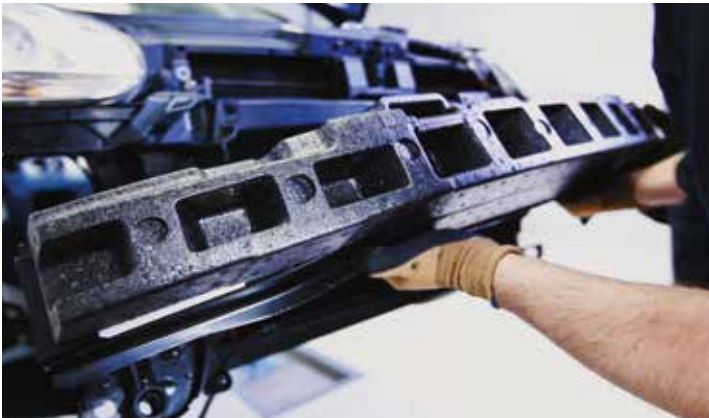
Montáž výstuhy predného nárazníka s namontovanou absorpčnou penou

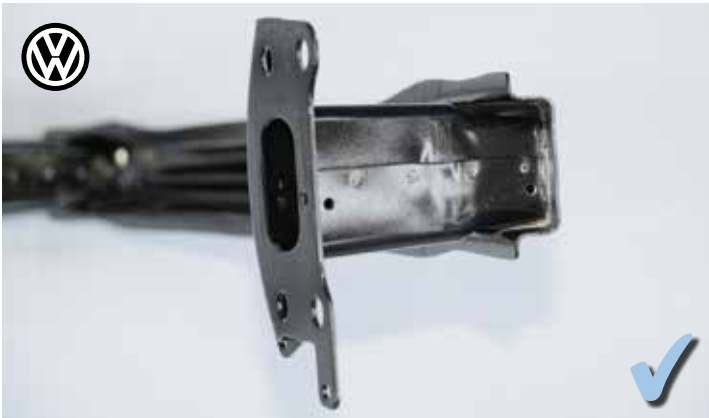
Bezchybné upevňovacie otvory pre skrutky pri Originálnom diele Volkswagen.

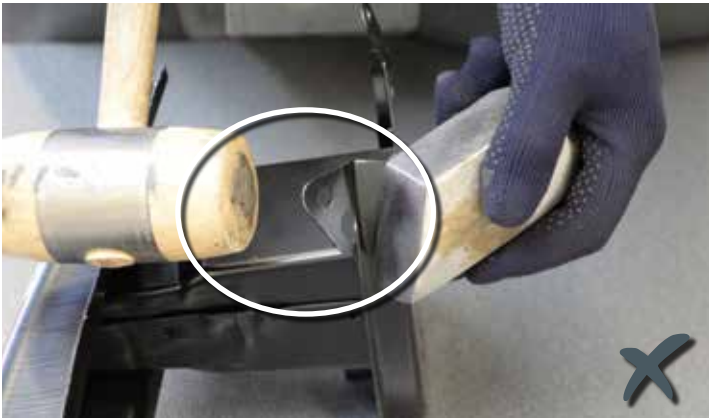
Oprava skrivených upevňovacích otvorov pre skrutky. Tu na príklade výrobcu I.S.A.M. S.p.A., Taliansko.

To sa týkalo osobitne výstuhy výrobcu I.S.A.M. S.p.A., ktorá mala dosť nepresne navrhnuté montážne otvory. V niektorých prípadoch nebolo možné svetlomety kvôli chýbajúcim skrutkám zafixovať, resp. nastaviť. Viaceré vonkajšie diely kolidovali s výstuhou a aj montáž absorpčnej peny často nebola možná.

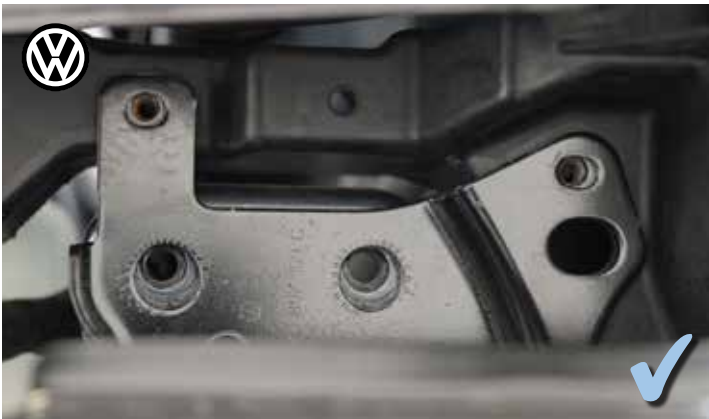
Prekrývajúci sa obrazec otvorov pri Originálnej výstuhe predného nárazníka Volkswagen.

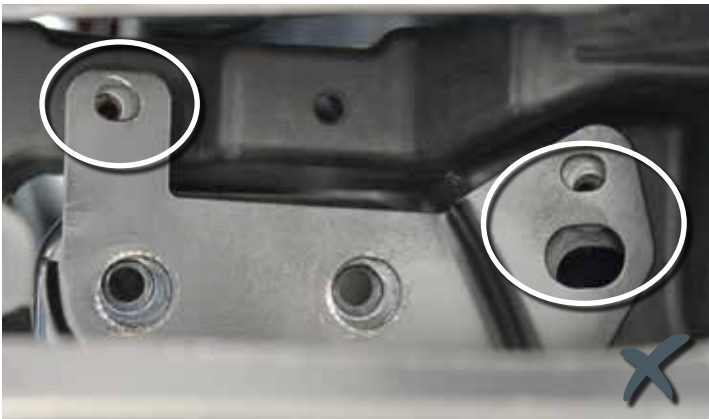
Nekrýjúci sa obrazec otvorov. Montáž možná iba po úpravách. Tu na príklade výrobcu I.S.A.M. S.p.A., Taliansko.

Často nebolo možné namontovať skrutky na upevnenie dielu, pretože otvory sa neprekrývali, prípadne odstup upevňovacích otvorov k upevňovacím bodom bol príliš veľký.

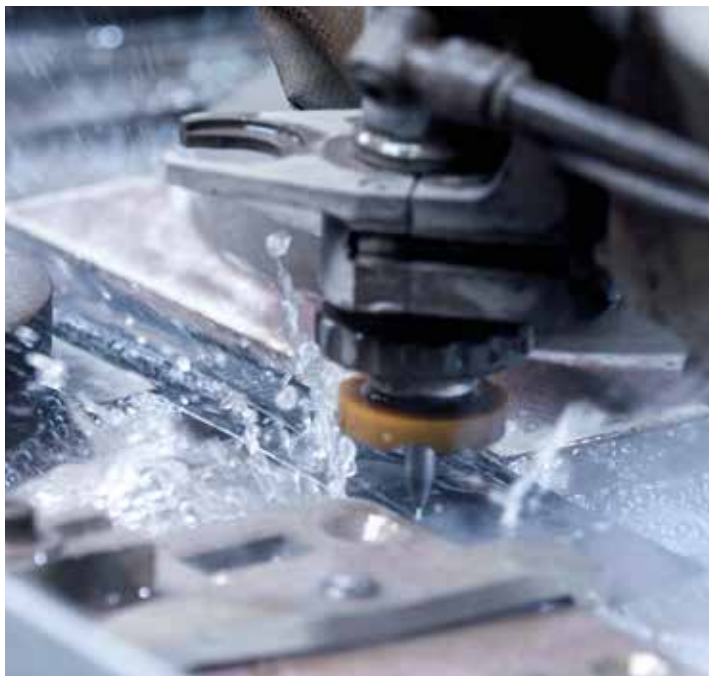
Vyrezávanie vzoriek vodným lúčom

Aby bolo zaručené, že nijaké tepelné alebo mechanické vplyvy neskreslia neskoršie výsledky testov, uskutočnilo sa vopred veľkoplošné odobratie materiálu z každého dielu. Skúšobné vzorky boli vyrezané vodným lúčom s tlakom 4 000 barov. Navyše boli všetky vzorky anonymizované, aby bola zabezpečená nestrannosť pri teste.

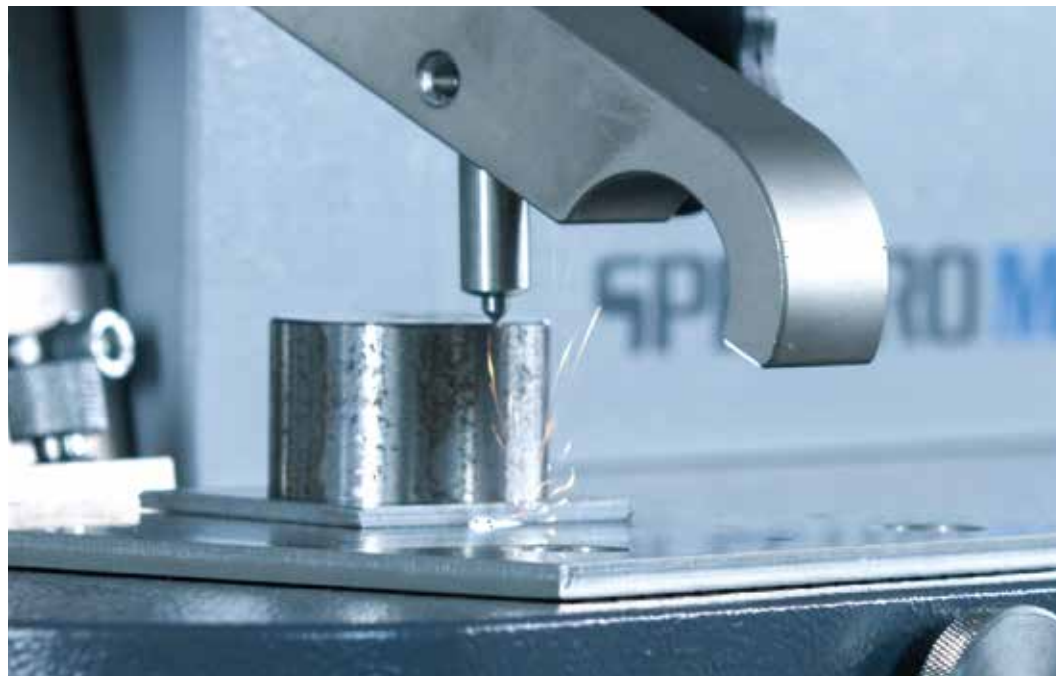
Určenie zloženia materiálu spektrometrom

Zloženie, resp. kvalita použitej ocele má výrazný vplyv na zaťažiteľnosť výstuhy. Spektrometrická analýza, pri ktorej sa zisťuje prítomnosť 31 rozličných chemických prvkov, poskytla dôležité indicie o tom, čo je možné očakávať od jednotlivých kandidátov testu pri fyzikálnych skúškach.

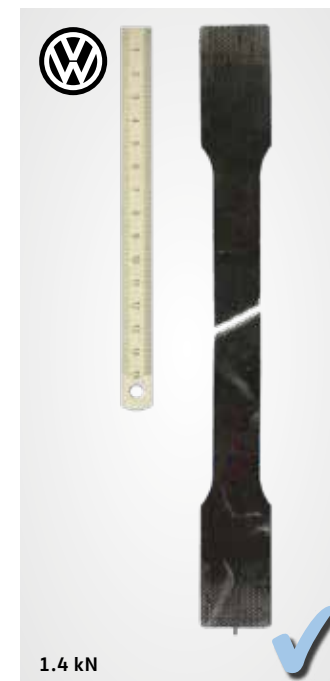
Vzorka z Originálneho dielu Volkswagen

Zobrazenie vzorky: rozpoznateľná je výrazne menšia pevnosť v ťahu (obrázok vpravo) na základe väčšieho roztiahnutia pred roztrhnutím.

Volkswagen požaduje pevnosť použitého materiálu najmenej 1,3 kN (kilonewtonov). Všetky skúšobné vzorky Volkswagen túto hodnotu výrazne prekonávali. Vysoká materiálová kvalita ocele použitej pri výrobe prispieva k perfektnej kombinácii nízkej hmotnosti, stability a flexibility. Všetky testované konkurenčné vzorky boli vyrobené z materiálu, ktorý spĺňal maximálne dve tretiny požadovanej pevnosti.

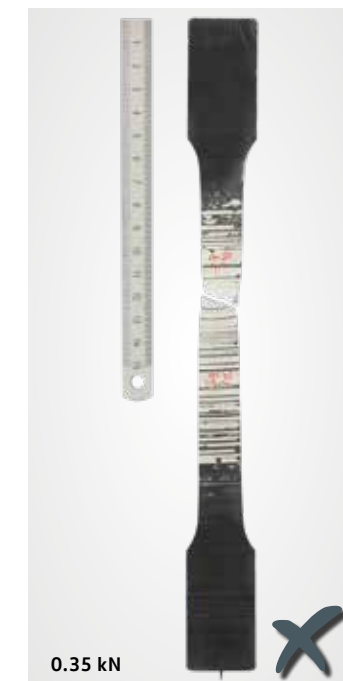
Vzorka konkurenta I.S.A.M. S.p.A., Taliansko

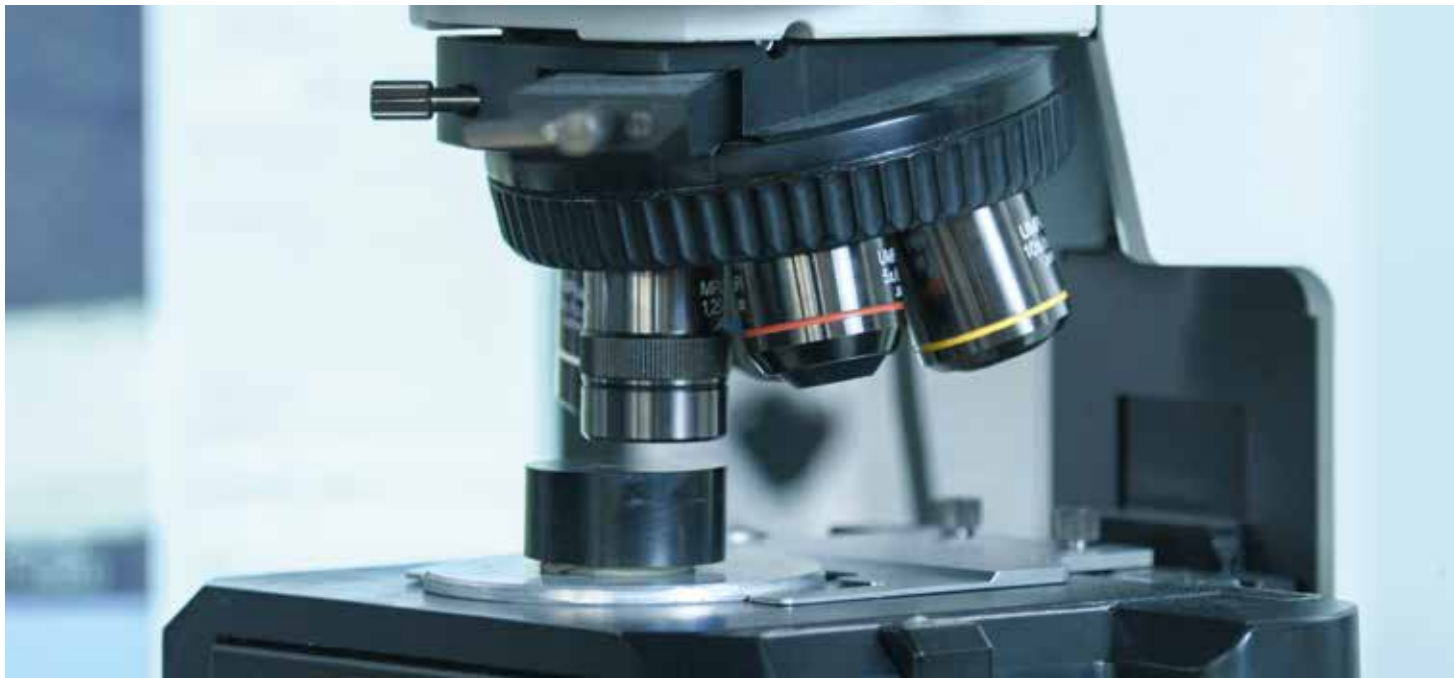
Metalografické posúdenie zvarov

Hodnotenie existujúcich zvarov predstavuje dôležité kritérium pre bezpečnosť dielov karosérie, pretože zvary majú rozhodujúci vplyv na kvalitu spojov. Aj pri tomto skúmaní sa prejavili prekvapujúce rozdiely. Tie sú viditeľné na brúsných obrazcoch, ktoré ukazujú prierez zvarov.

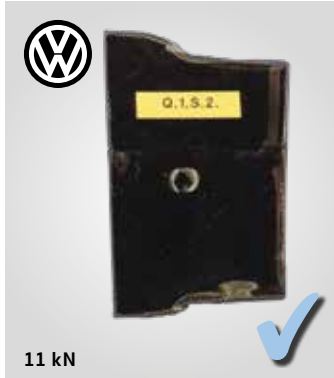
Bodový zvar Originálneho dielu Volkswagen: pri odbornom zváraní nie je nijaké oddelenie v zware.

Kým zvary pri Originálnych dieloch Volkswagen môžu priemerne udržať strihovú silu cca 11 kilonewtonov (kN), testovaný diel najhoršieho konkurenčného výrobcu YP z Taiwanu dosahoval v priemere hodnotu iba 2,6 kN. Predčasný kolaps dielu je aj tu v prípade nehody veľmi pravdepodobný. Možným následkom je výrazné poškodenie vozidla s vyššími nákladmi na opravu a vyššie riziko ohrozenia posádky vozidla.

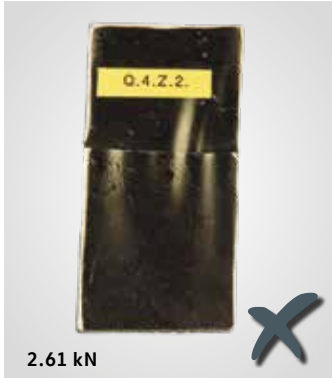
Bodový zvar konkurenta YP, Taiwan: už pri pôsobení sily 2,6 kN sa ukázalo oddelenie v zware.

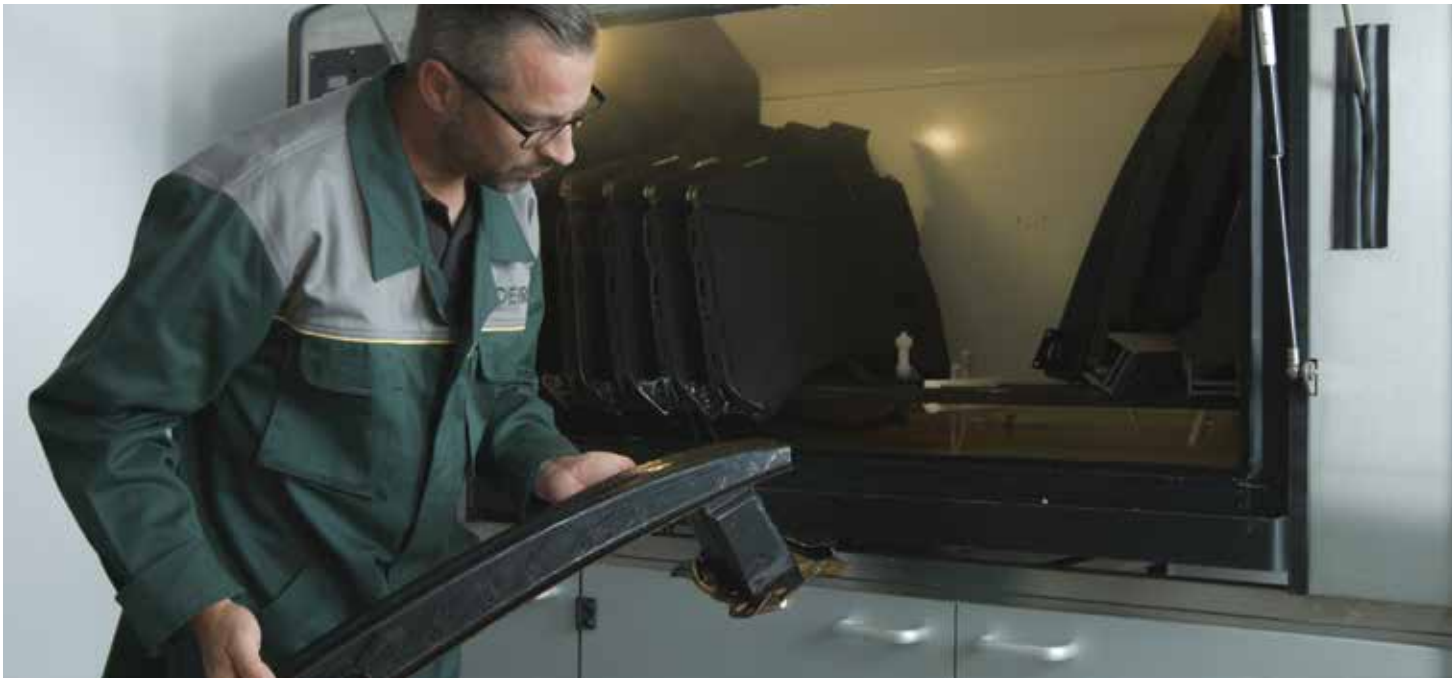
Hodnotenie protikorózneho ochrany na základe skúšky soľnou hmlou

Aká dôležitá je antikoročná ochrana pre funkčnosť dielu karosérie, to by malo byť každému vodičovi známe. O to dôležitejšie je, aby práve diely dôležité z hľadiska bezpečnosti boli v tejto oblasti v čo najmenšej možnej miere náchylné na koróziu. Na zhodnotenie protikorózneho ochrany testovaných dielov bola uskutočnená skúška ostrekovaním soľnou hmlou podľa DIN EN ISO 9227 NSS – a to v celkovom časovom úseku 504 hodín. Pred začiatkom skúšky bol na povrchu dielov vytvorený normovaný vryp v dĺžke cca 10 cm.

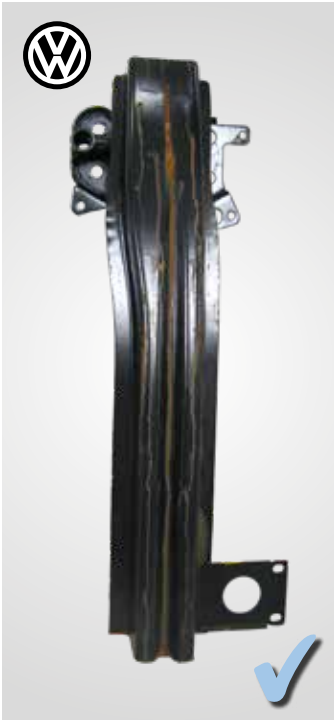
Originálny diel Volkswagen: obraz korózie podľa špecifikácie na skúšobnom vrype

Aj tu bol výsledok jednoznačný: pri testovanom Originálnom dielu vďaka odbornej protikorózneho ochrane nebola na definovanom skúšobnom vrype merateľná nijaká korózia pod vrstvou laku. V prípade testovaného konkurenčného dielu z voľného trhu (neznámeho taiwanského výrobcu) mala korózia šírku 2,6 mm na každej strane vrypu.

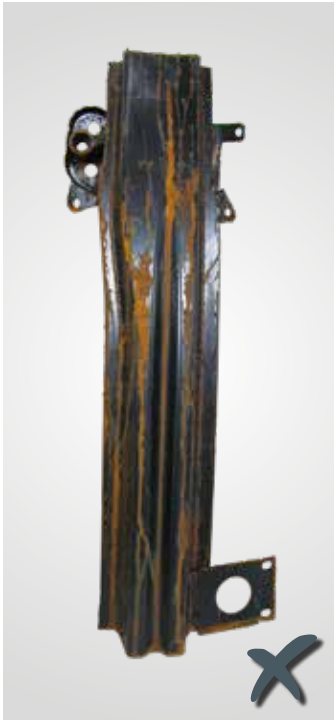
Konkurent I.S.A.M. S.p.A., Taliansko: veľkoplošná tvorba korózie
